Bâtiment Boulangerie Perrin
64 Avenue de l'Aquitaine
33560 Sainte-Eulalie

Propositions d'améliorations de la toiture

BILAN DE TOITURE

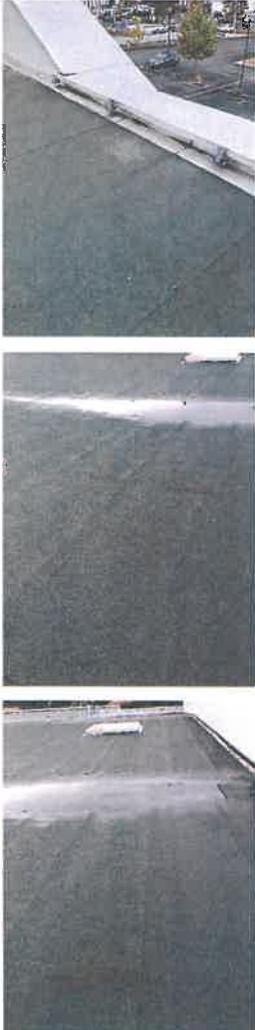
N°	POINTS DE CONTRÔLE	ÉTAT	PHOTOS / SCHÉMAS	COMMENTAIRE
01	Partie courante

<p>La partie courante ne présente pas de défauts apparents. L'état d'usure de cet élément de la toiture est donc en phase 1. Rappel des différentes phases d'usure d'une partie courante en toiture terrasse bitumineuse :</p> <p>Phase 1 : Pas de défaut(s) d'usure de la membrane. Ensemble en bon état apparent.</p> <p>Phase 2 : Quelques défauts ponctuels constatés : Nota Bene des éléments relevés durant l'audit</p> <p>Phase 3 : Défaut(s) majeur(s) relevé(s) (infiltrations constatées ou déclarée / problème de sécurité) : Nota Bene des éléments relevés durant l'audit</p>

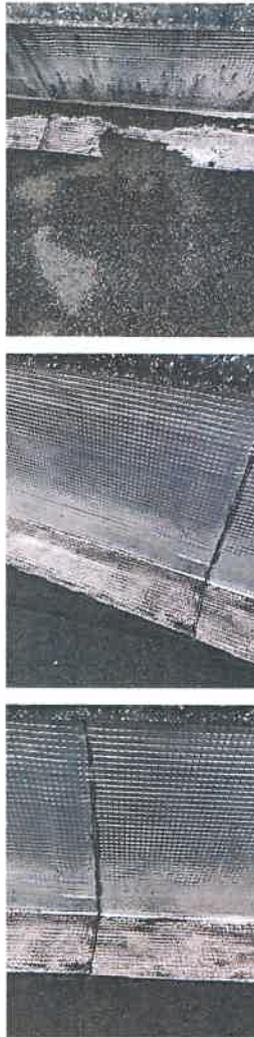
Relevé contre mur

Le/les relevé(s) contre mur ne présente(nt) pas de défauts apparents.
L'état d'usure de cet élément de la toiture est donc en phase 1.

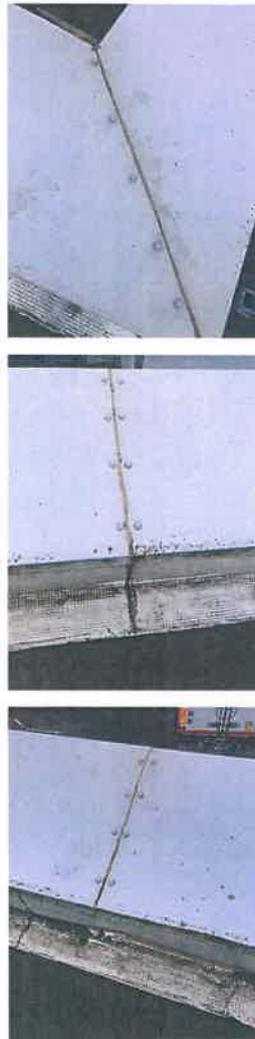
Dessus de mur

Le/les dessus de mur ne présente(nt) pas de défauts apparents.
L'état d'usure de cet élément de la toiture est donc en phase 1.
Rappel des différentes phases d'usure d'un dessus de mur en toiture terrasse bitumineuse :
Phase 1 : Coiffe(s) d'acrotère(s) ne présentant(s) pas de défaut(s) apparent(s).
Phase 2 : Coiffe(s) d'acrotère(s) présentant(s) des défaut(s) mineur(s) : Nota Bene des éléments relevés durant l'audit
Phase 3 : Défaut(s) majeur(s) relevé(s) (infiltrations constatées ou déclarée / problème de sécurité) : Nota Bene des éléments relevés durant l'audit

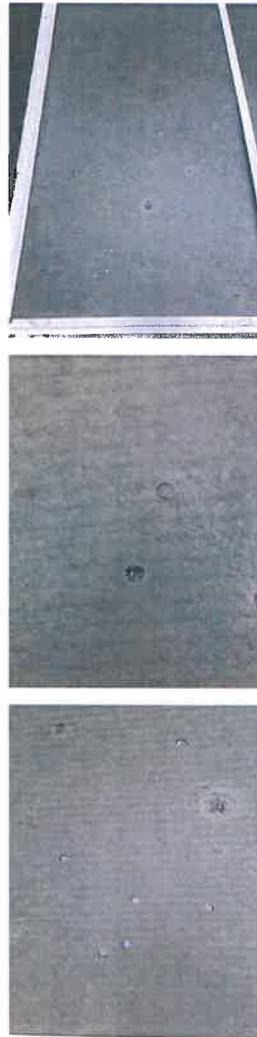
Lanterneau

Le/les lanterneau(x) existant(s) présente(nt) quelques défauts.

L'état d'usure de cet élément de la toiture est donc en phase 2.

Phase 2 : Lanterneau(x) présentant(s) des défaut(s) mineur(s) : Lanterneaux percés.

Les défauts mis en évidence ne sont pas à l'origine de fuites, de désordres ou ne présentent pas un risque en matière de sécurité à date mais il convient de prévoir leurs corrections ou leurs réparations.
